PIANO URBANO PER LA MOBILITÀ PUMS SOSTENIBILE

ELAB./TAV. TAV A4
Pedonalità stato attuale della rete prioritaria
Analisi dell'offerta
Luglio 2020

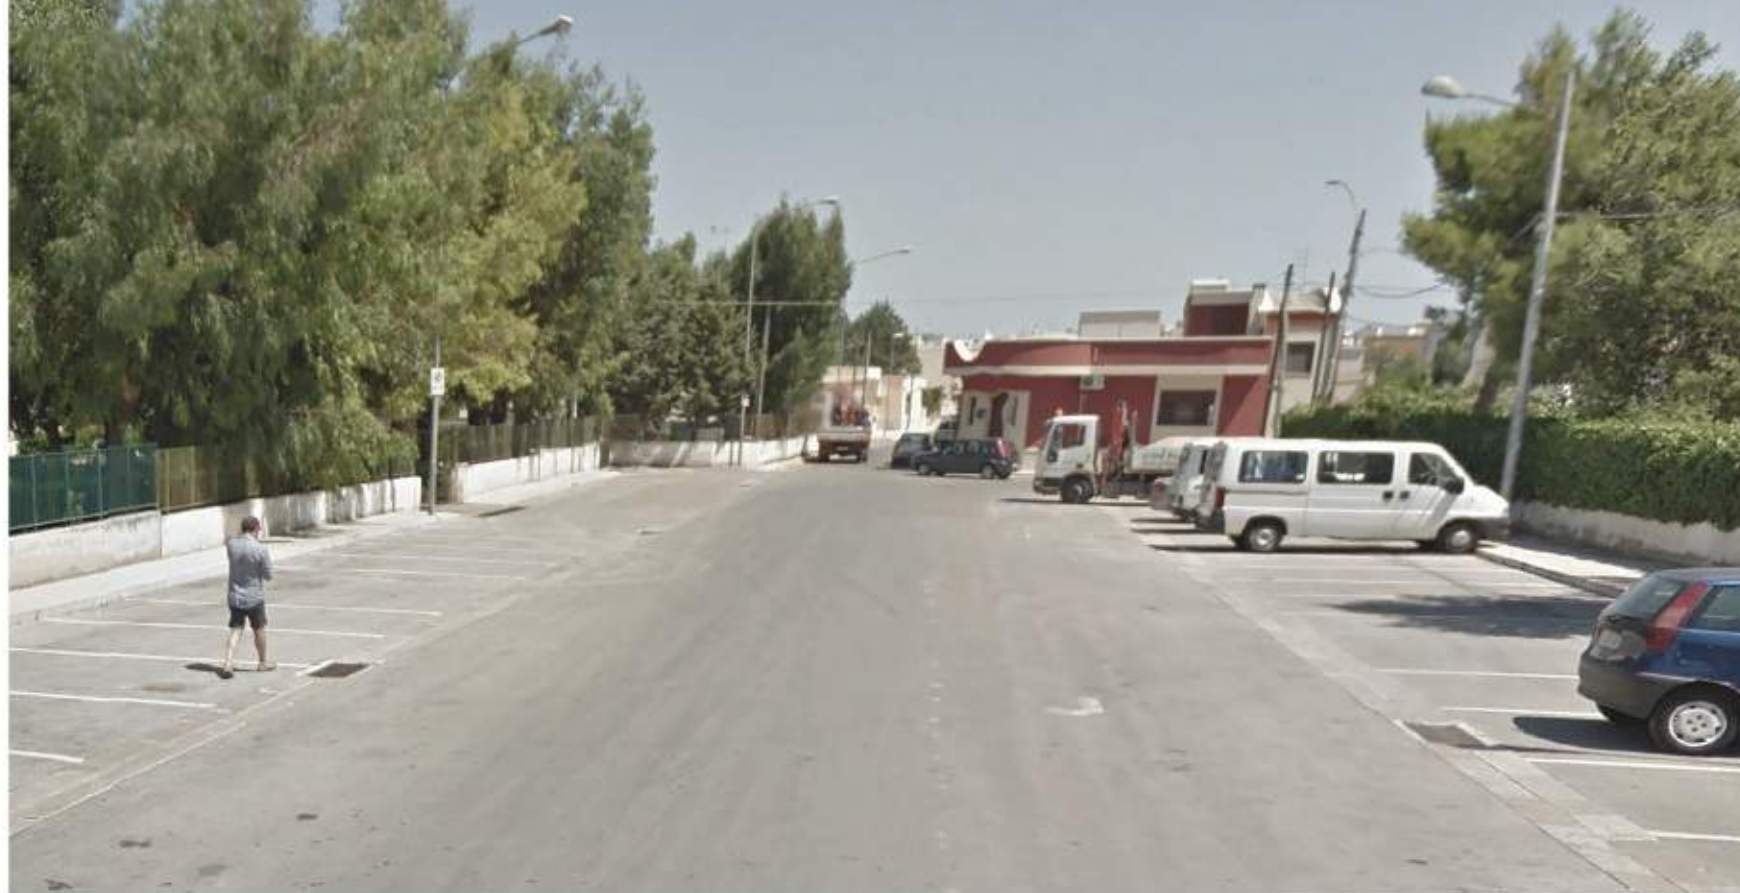
1. Piazzale Kennedy

L'accesso alla scuola Vito Buonsanto è insicuro per i pedoni: per loro non vi è uno spazio o percorso adeguato e non sono regolati i flussi e i sensi di marcia.

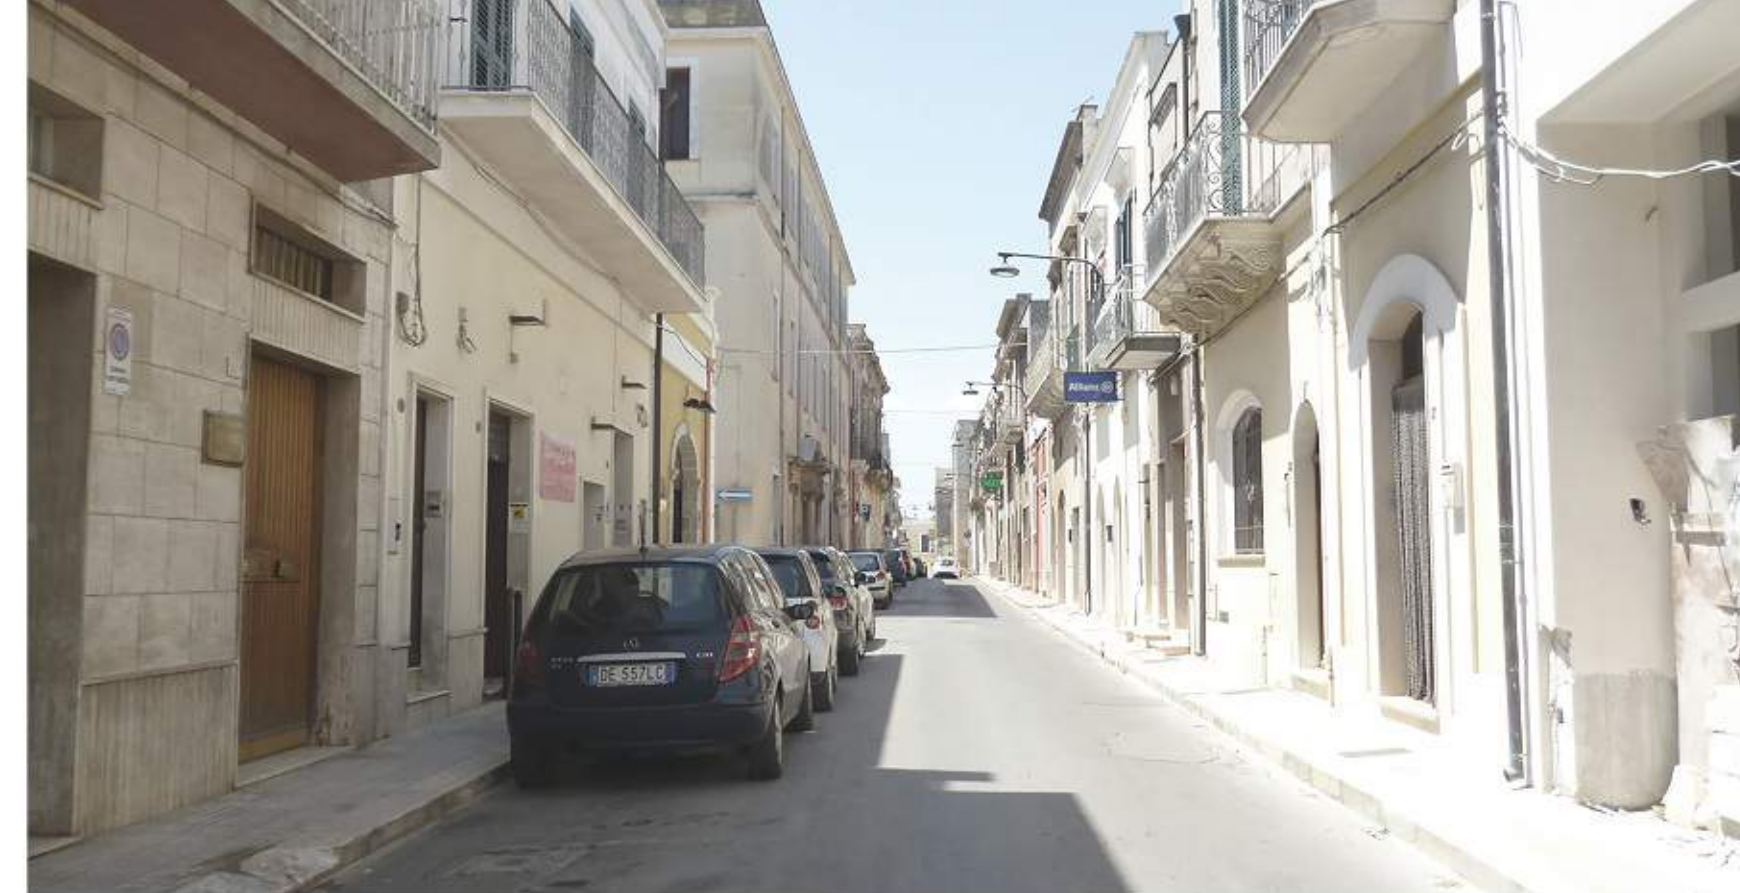
3. Via Annunziata

Via Annunziata, come molte altre strade di scorrimento della città, presentano marciapiedi stretti e numerosi ostacoli (ad es: scale di accesso alle abitazioni, balconi aggettanti, pali per la segnaletica verticale, ecc.)

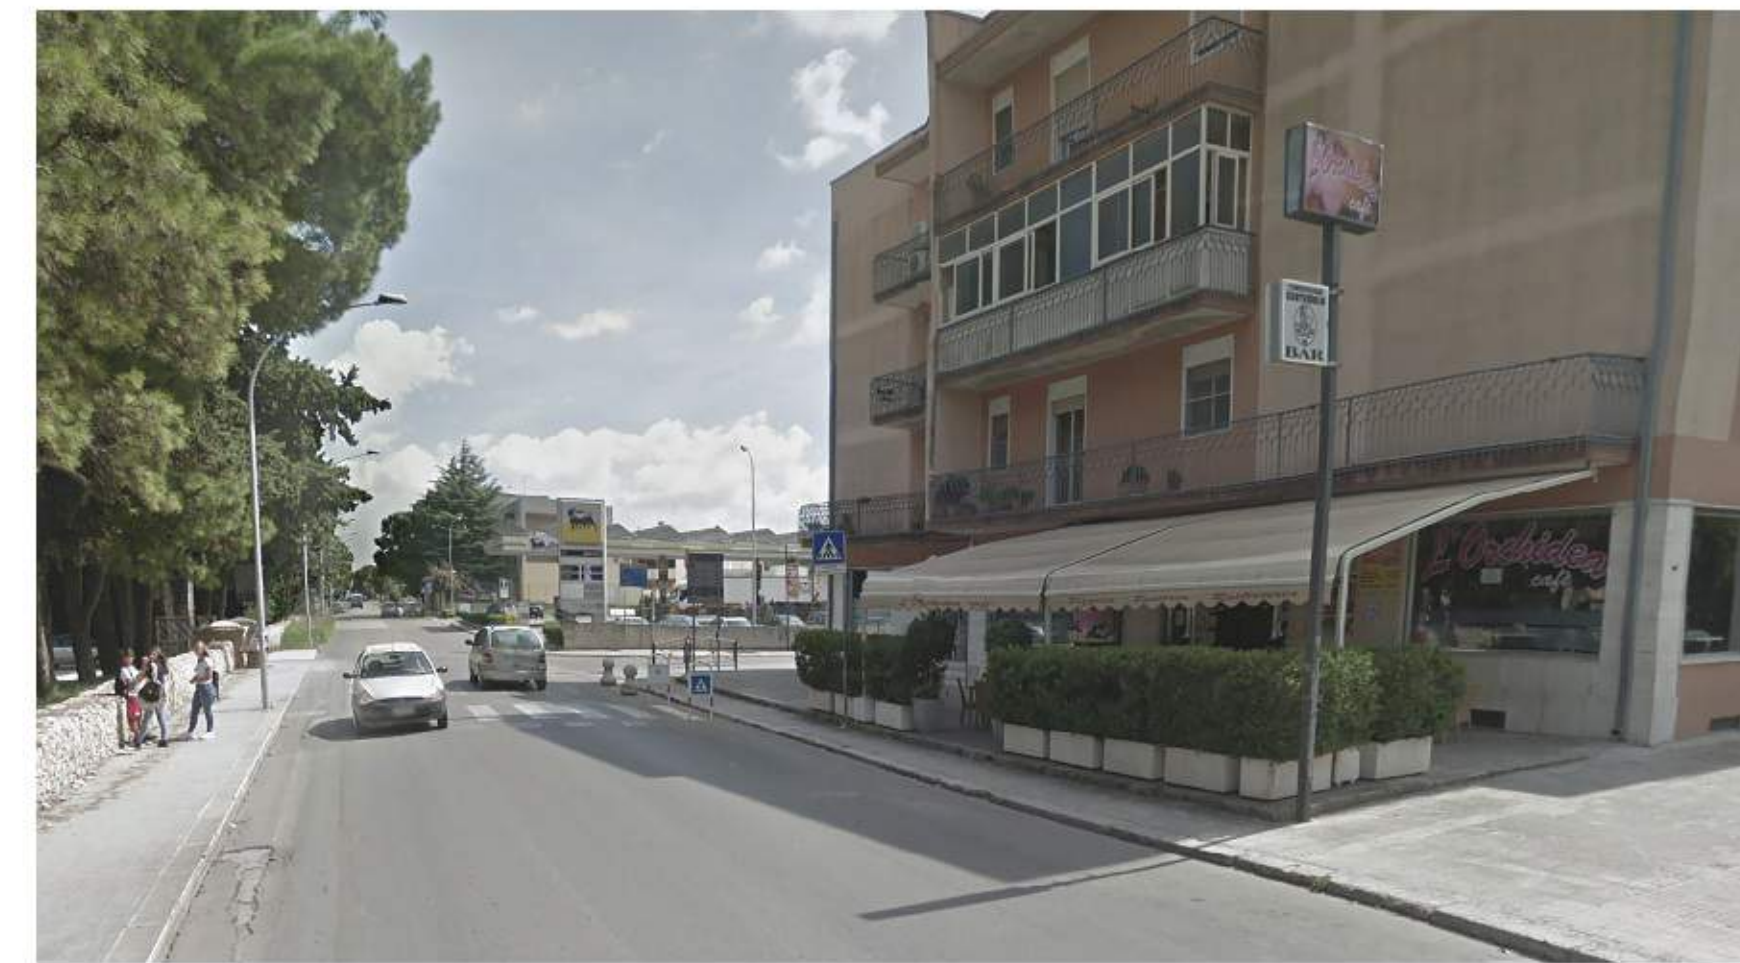
4. SS16

All'ingresso della città e in corrispondenza di attrattori, in questo caso Ex Fadda, gli attraversamenti pedonali assumono un'importanza strategica anche in funzione di moderazione della velocità.

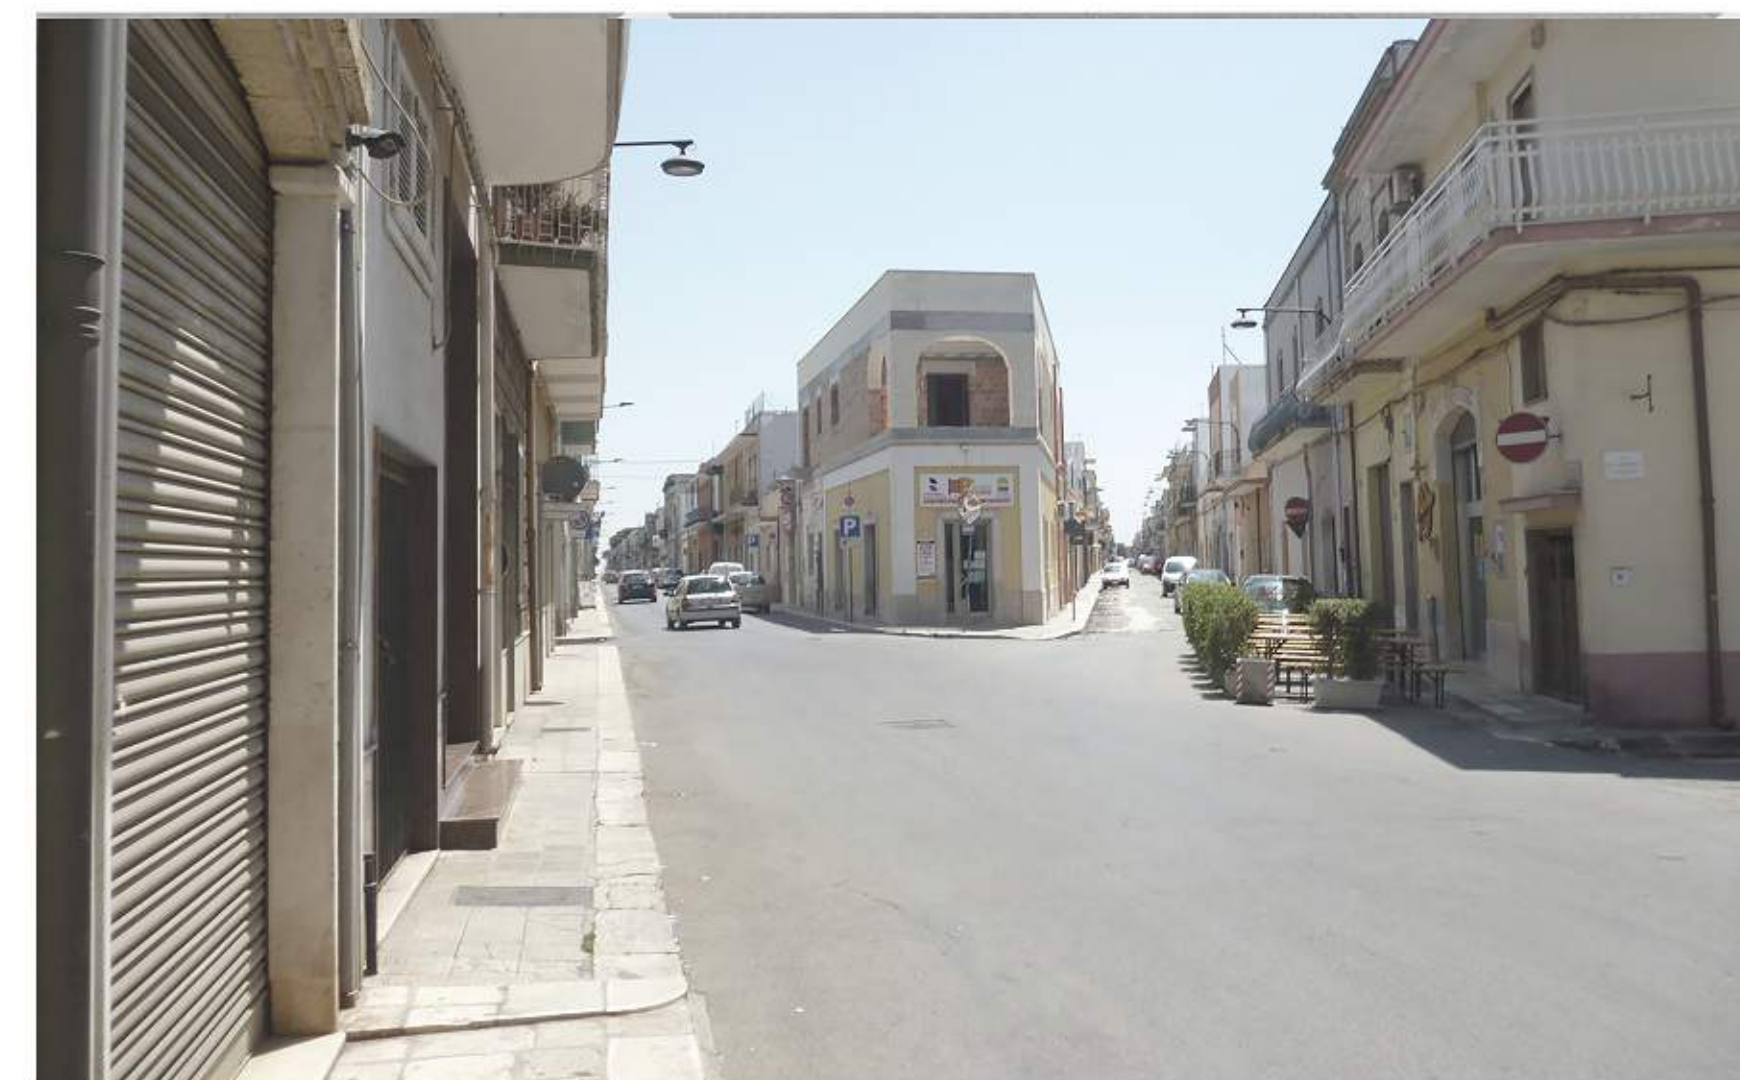
5. Via Mesagne

L'intersezione tra Via Mesagne e Via Dentice si presenta piuttosto pericoloso per i pedoni, soprattutto considerando la possibilità del transito di mezzi pesanti: manca una regolamentazione dei flussi e non sono segnalati attraversamenti pedonali.

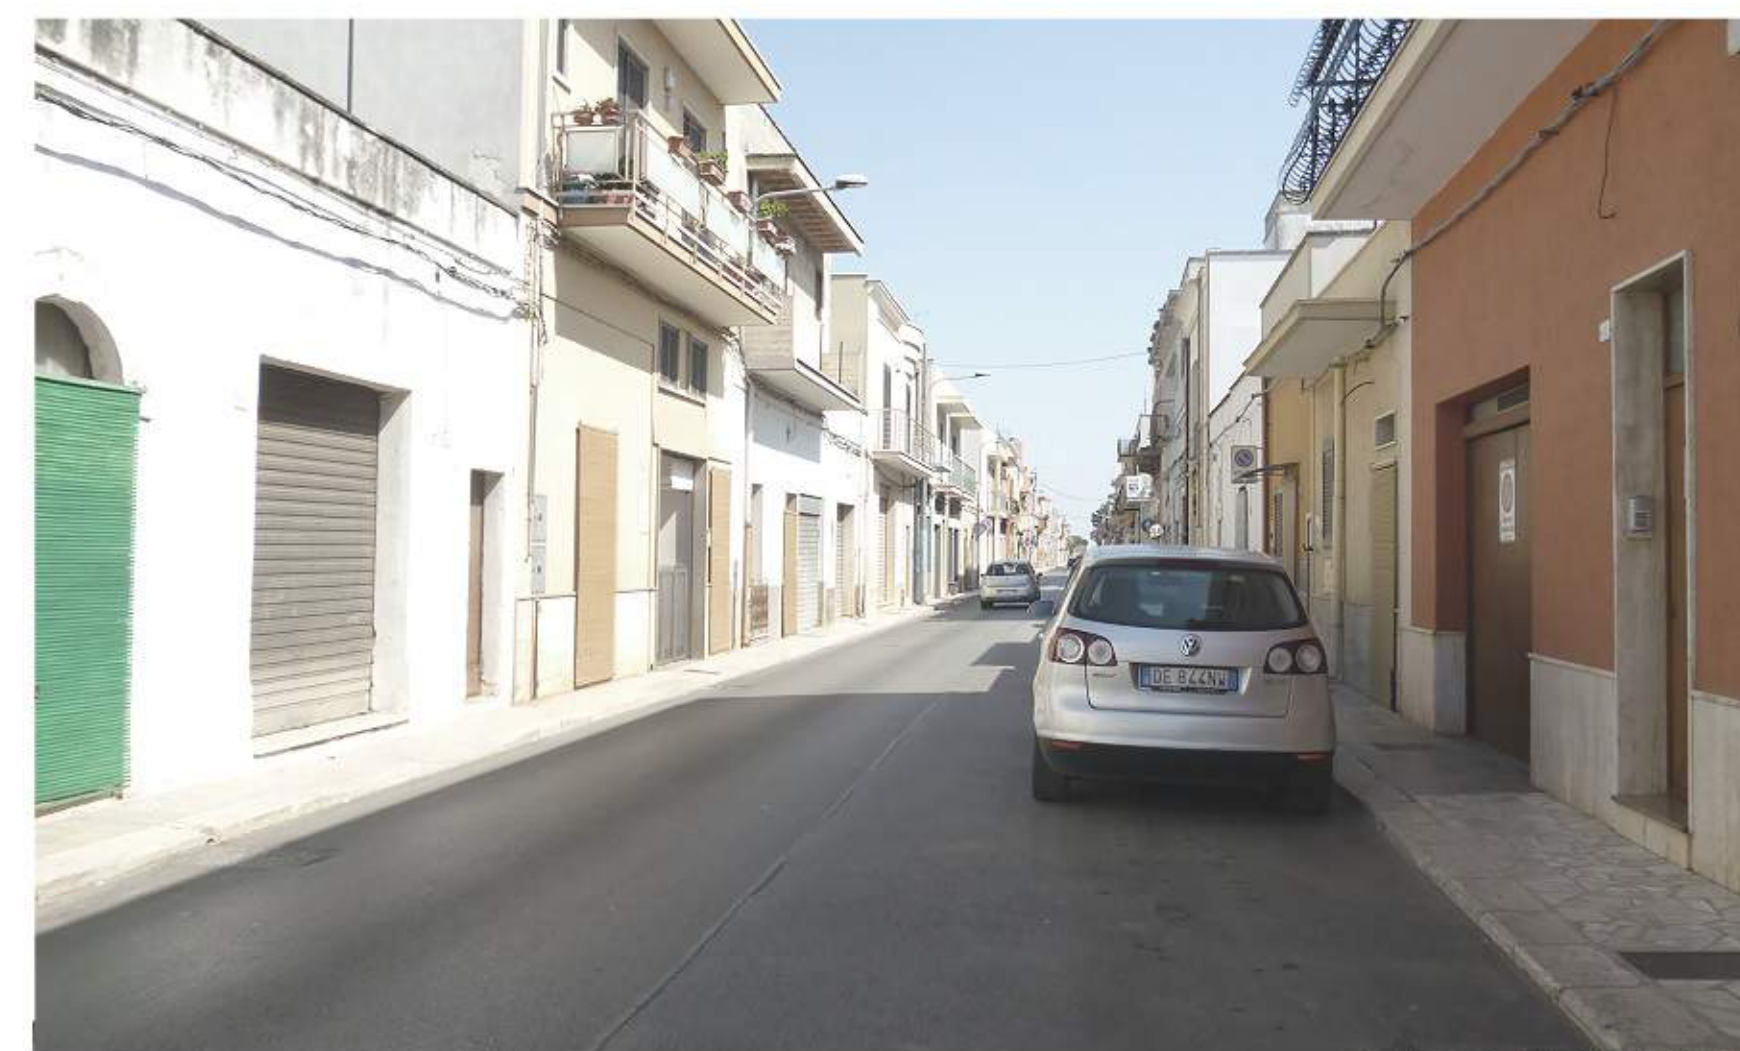
6. Via Mesagne

Via Mesagne presenta una sezione stradale notevolmente sbilanciata dal punto di vista della pedonalità: marciapiedi molto stretti, frequentemente inficiati da ostacoli, assenza di rampe e attraversamenti pedonali segnalati.

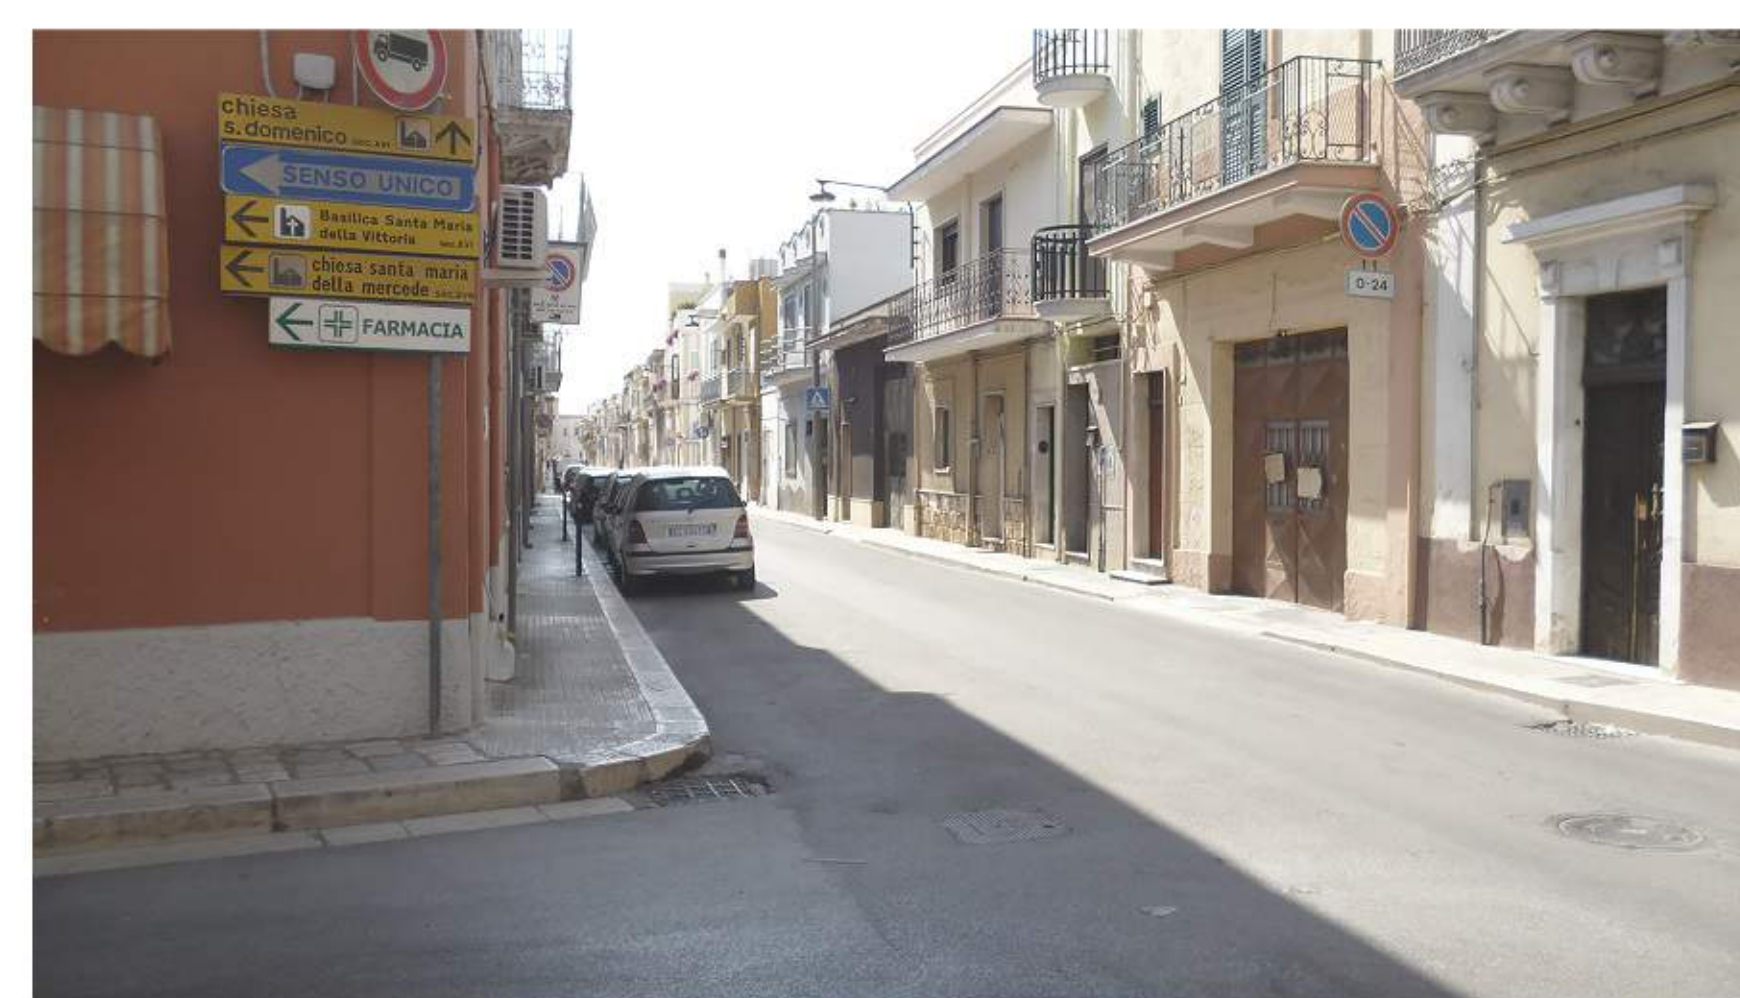
7. Via Monsignor Annibale de Leo

Via Mons. Annibale Leo, molto prossima al nucleo antico e alle zone pedonali, presenta le stesse criticità presenti in altre strade: marciapiedi stretti, ostacoli, assenza di rampe e attraversamenti pedonali segnalati.

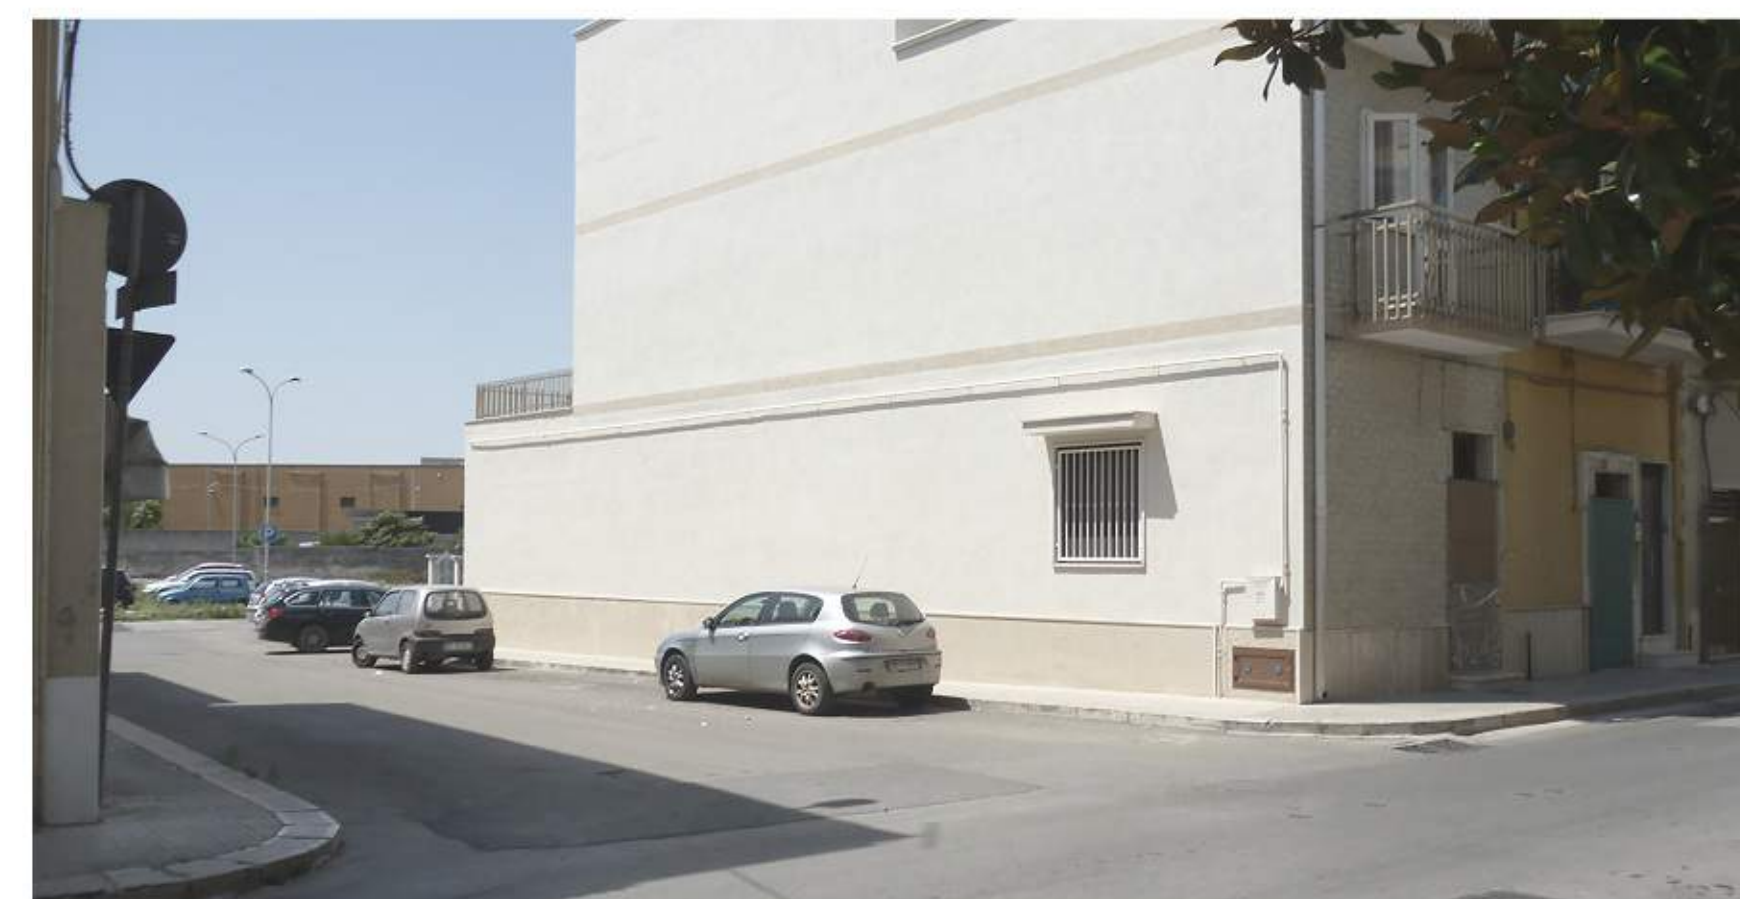
8. Via San Donato

Lo scatto evidenzia come, in prossimità del parcheggio di Via San Donato, non è presente un percorso pedonale sicuro di collegamento al nucleo antico della città.

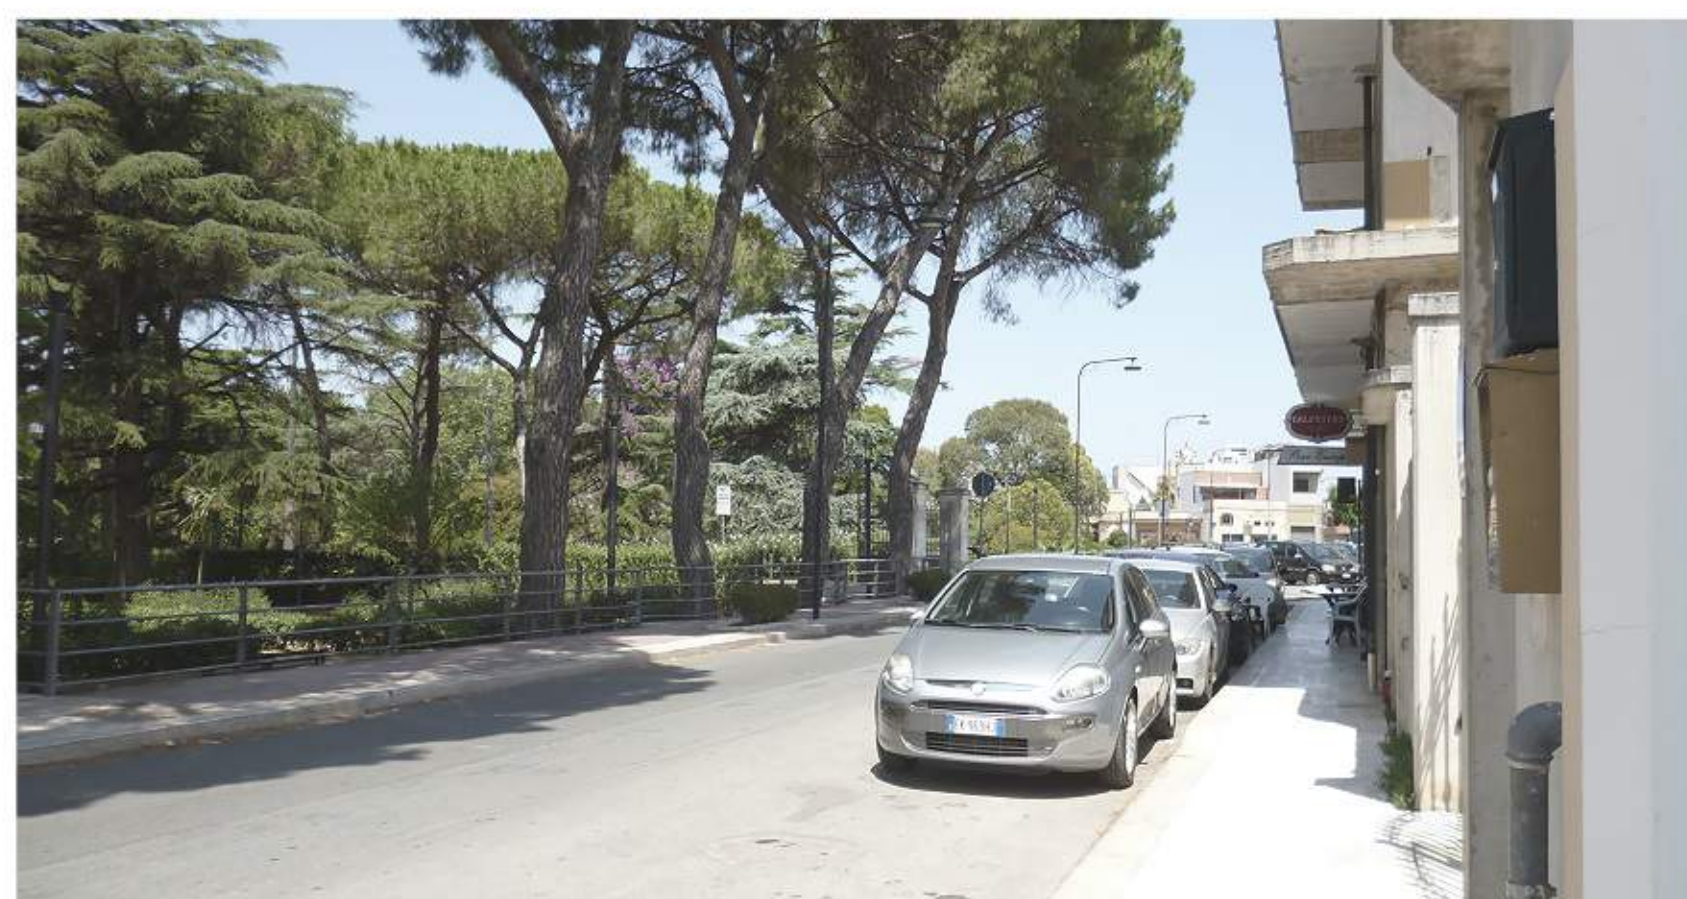
10. Via San Domenico

Via Annunziata, come molte altre strade di scorrimento della città, presentano marciapiedi stretti e numerosi ostacoli (ad es: scale di accesso alle abitazioni, balconi aggettanti, pali per la segnaletica verticale, ecc.)

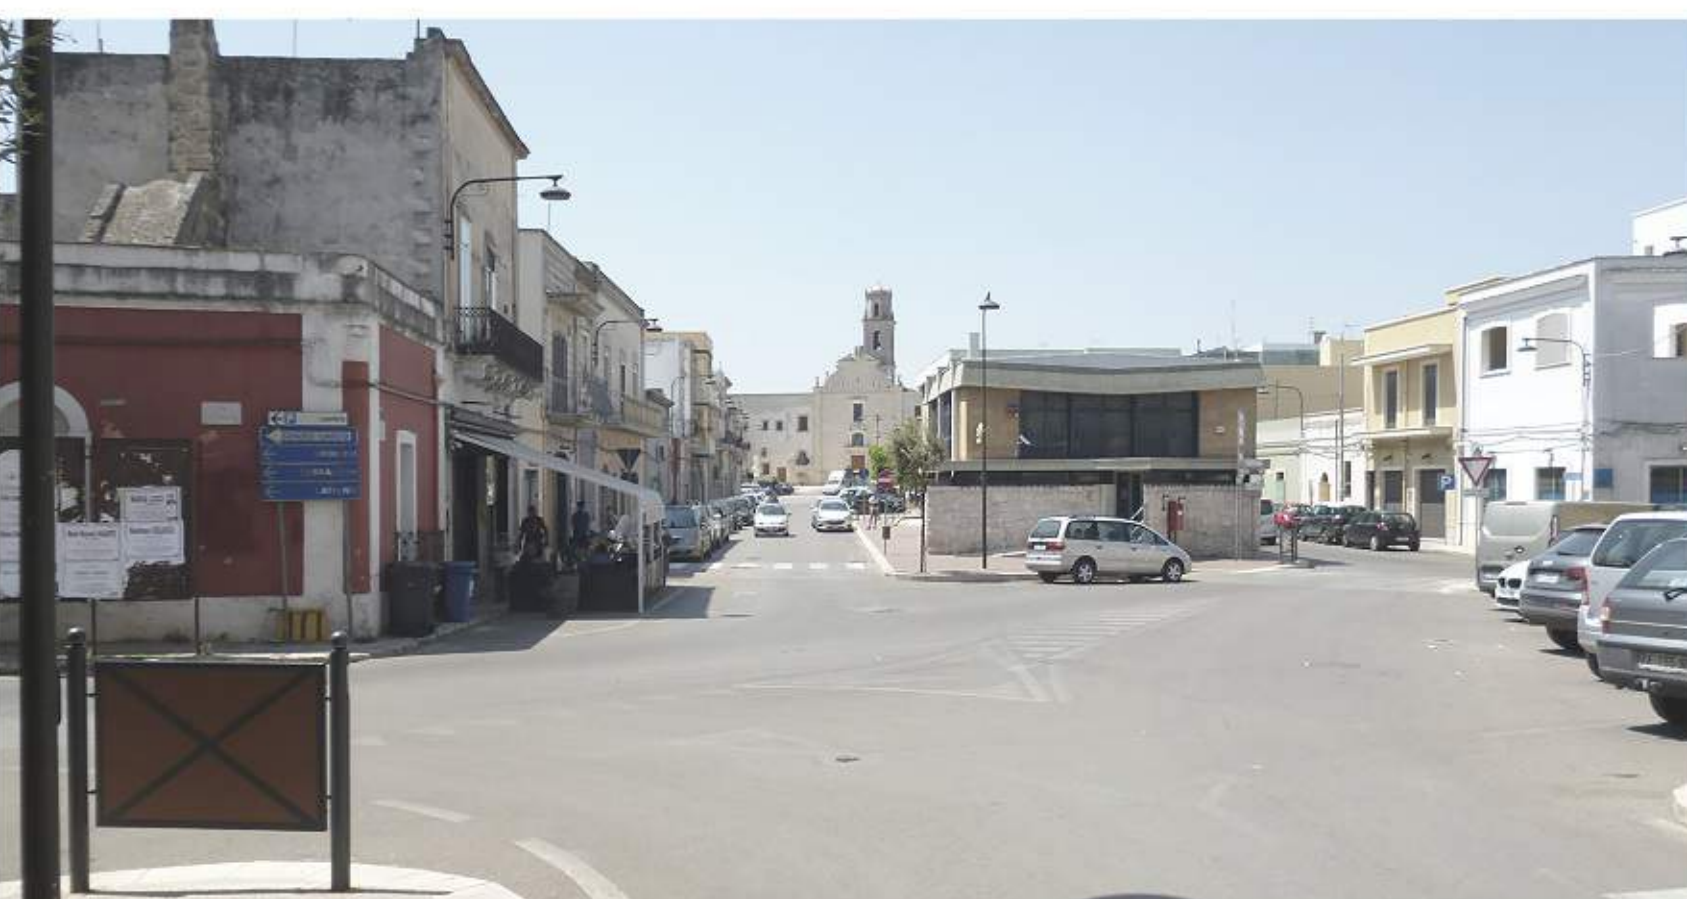
9. Largo Sant'Antonio

L'intersezione tra Via San Donato e Largo Sant'Antonio è sprovvista di una regolamentazione efficace dei flussi di traffico, della segnalazione di attraversamenti pedonali.
